Jumbo Kuipers

Deken Scholtenstraat 38-44

Aan- en afrij route distributieverkeer na verbouwing winkel

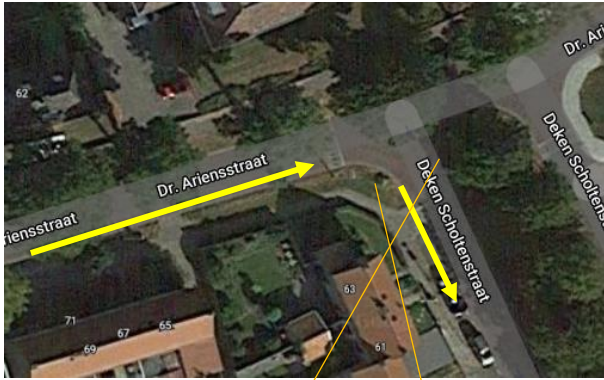
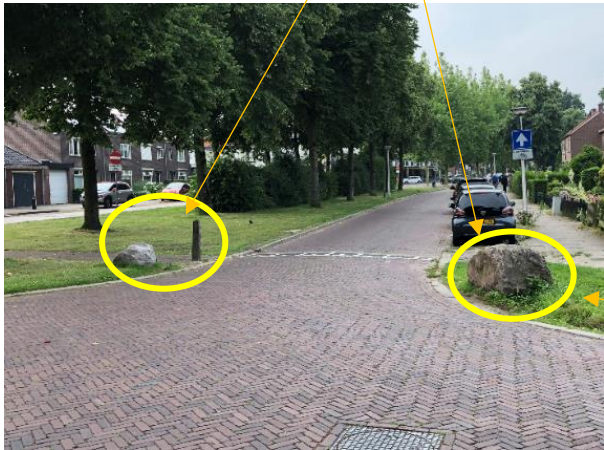
Hoek Dr. Ariensstraat – Deken Scholtenstraat

Bepaalde manoeuvreerruimte door obstakels, zwerfkeien en paaltje.

Aanbeveling; obstakels verwijderen en bochtstraal aanpassen.

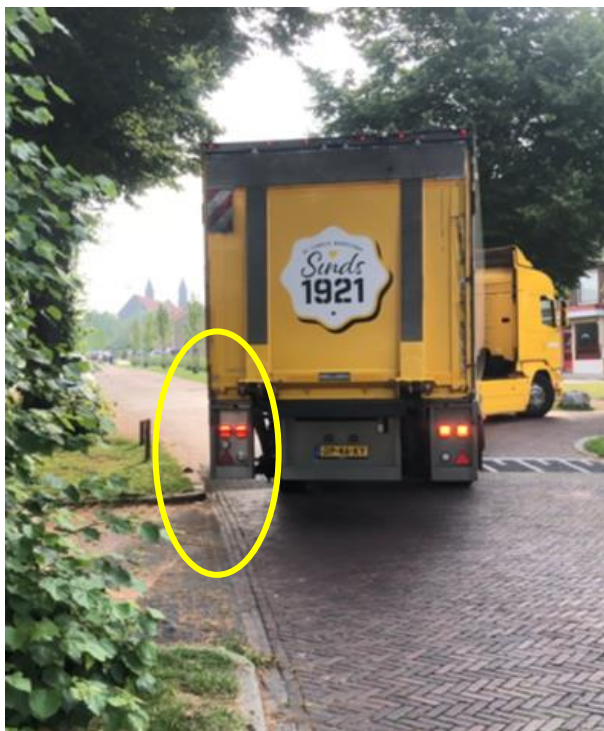
Parkeervak Dr. Ariensstraat geeft beperkte manoeuvreerruimte als daar een auto of waar in de praktijk frequent een bestelbus geparkeerd staat. Bestelbus staat vanwege formaat buiten het parkeervak. Door uitzwenken oplegger draait achterzijde over het parkeervak.

Mogelijke oplossing: parkeervak verplaatsen naar andere zijde boom, waar nu brede grasstrook is gesitueerd.

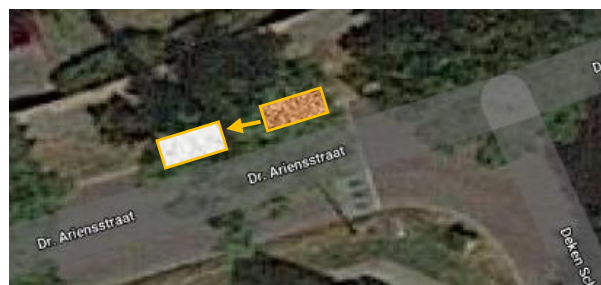
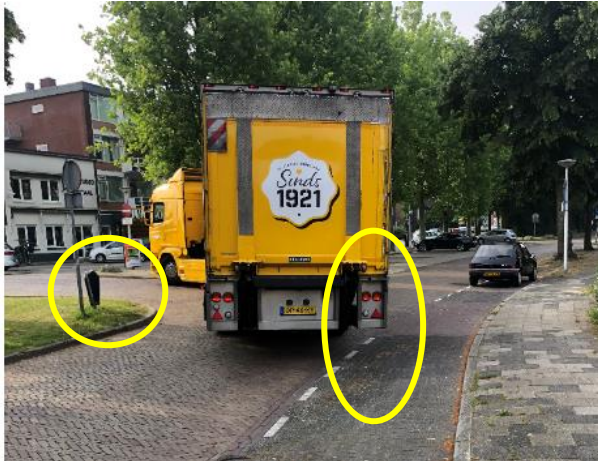
Hoek Deken Scholtenstraat – Glindestraat

Beperkte manoeuvreerruimte.

Radius binnenbocht i.c.m. met straat meubilair en uitzwenken oplegger over parkeervak rechts van Deken Scholtenstraat.

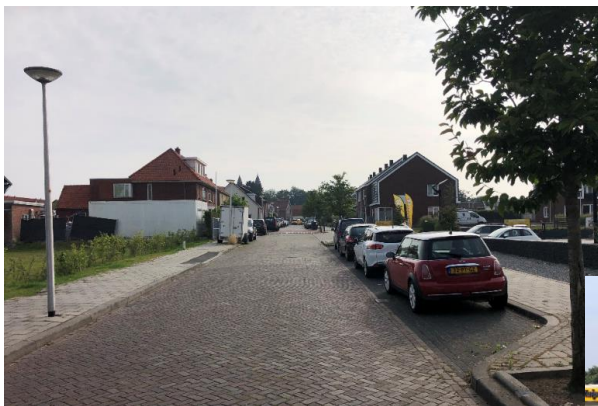
Herinrichting Glindestraat.

Huidige breedte doorgang aanhouden i.v.m. veilig overzicht en ruimte die benodigd is om bocht te maken naar parkeerplaats/expeditie hof. I.v.m. geparkeerde voertuigen overzijde straat en uitzwenken oplegger.

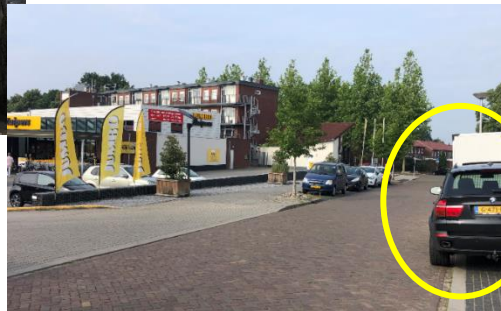
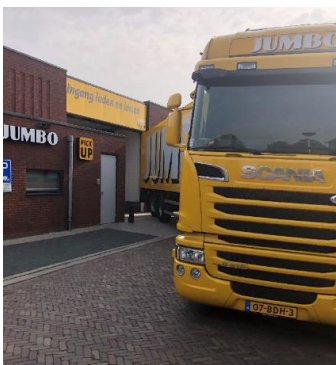
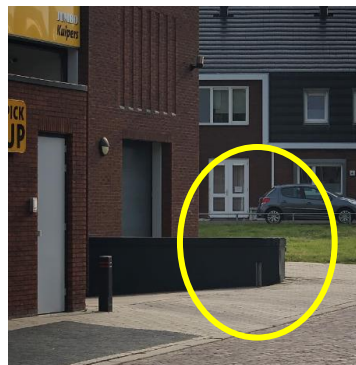
Bij uitrijden expeditie hof zwenkt oplegger naar links uit. Muurtje is uit zicht van chauffeur.

Aanbeveling: Ruimte creëren voor rechts wegdraaien vrachtwagen en om schade te voorkomen het muurtje inkorten.

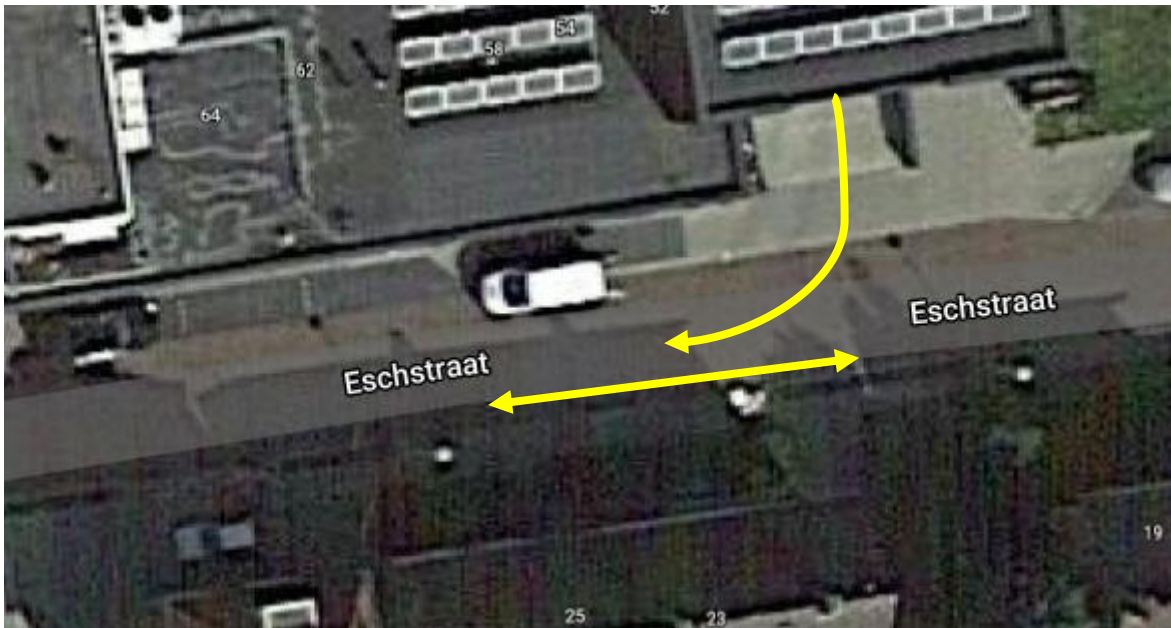
Uitrijden expeditie hof Eschstraat

Geparkeerde auto's ter hoogte van uitgang expeditie hof maakt uitdraaien van vrachtwagen in juiste rijrichting onmogelijk. Aanbeveling: parkeerverbod in Eschstraat.

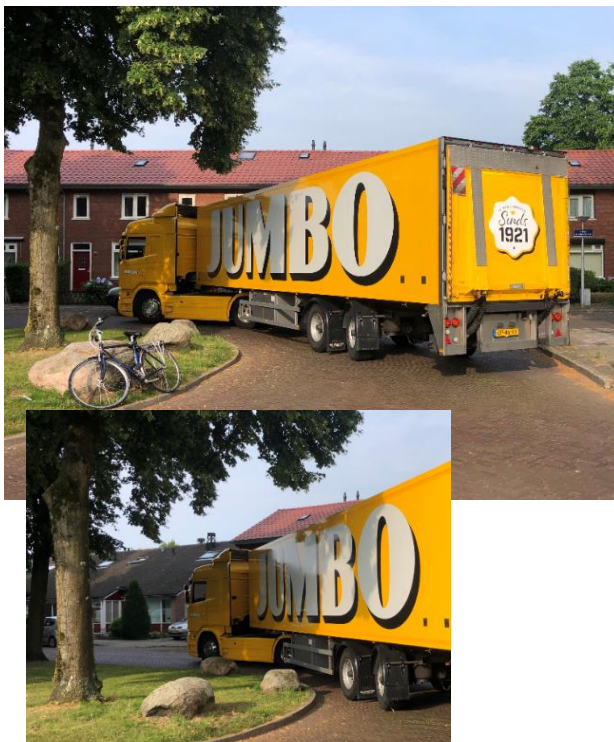
Hoek Eschstraat - Deken Scholtenstraat

Beperkte manoeuvreerruimte door obstakels, zwerfkeien, paaltjes rechterzijde en geparkeerde voertuigen in parkeervakken Deken Scholtenstraat.

Aanbeveling; obstakels verwijderen en bochtstraal aanpassen.
